MOTORSERVICE
RHEINMETALL AUTOMOTIVE

Kolbenschäden – erkennen und beheben

SERVICE
TIPS & INFOS

5. Auflage 05.2015 (112016)
Artikel-Nr. 50 003 973-01

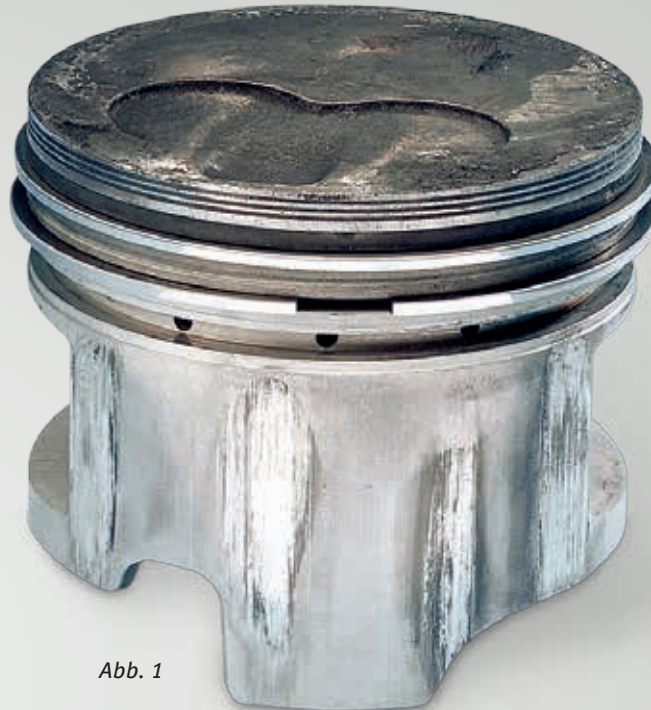
Abb. 1

- Mehrere ähnliche Fressstellen um den Kolbenschaft.
- Fresser auf der Druck- und Gegendruckseite des Kolbenschafts, d.h. gegenüberliegende Fressstellen.
- Übergang der Oberfläche von hochglänzenden Druckstellen in dunkel verfärbte, glatte Verreibungen.
- Unbeschädigtes Ringfeld.

- Zu kleine Zylinderbohrung.
- Zu fester oder ungleichmäßiger Anzug des Zylinderkopfs (Zylinderverzug).
- Unebene Planflächen an Zylinderblock oder Zylinderkopf.
- Verschmutzte oder beschädigte Gewindebohrungen oder Zylinderkopfschrauben.
- Gefressene oder ungleichmäßig eingölte Auflageflächen der Schraubenköpfe.
- Falsche oder ungeeignete Zylinderkopfdichtungen.
- Zylinderverzüge durch ungleichmäßige Erwärmung, verursacht durch Kalkablagerungen, Schmutz oder anderen Störungen am Kühlsystem.

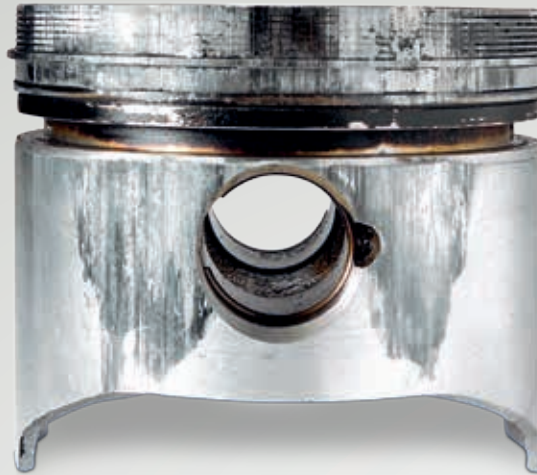
Abb. 1

- Fressstellen auf Druck- und Gegendruckseite, ca. 45° versetzt zur Kolbenbolzenachse.
- Fressstellen gehen von hochglänzenden Druckstellen in dunkel verfärbte, relativ glatte Reiber über. (Abb. 1)
- Kolbenbolzen mit blauer Anlassfarbe. (Abb. 3) Grund: Heißgelaufene Lagerung des Kolbenbolzens durch Spiel- oder Ölmangel.

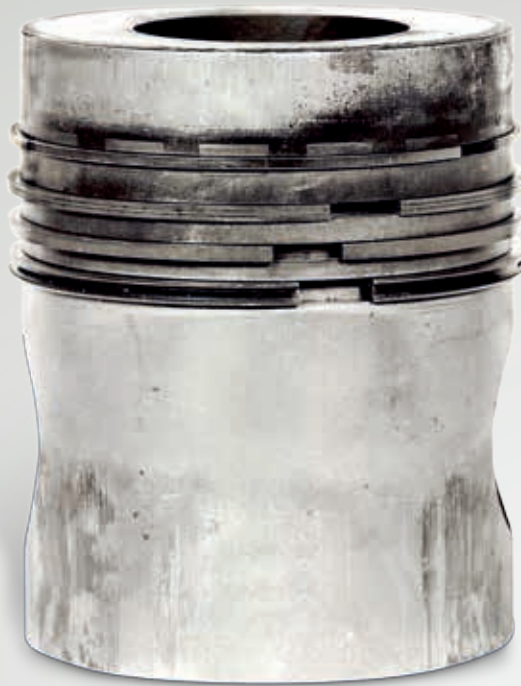
Abb. 1

- Spielfresser mit Druck- und Gegendruckstellen an den unteren Schaftenden.
- Übergang von hochglänzenden Druckstellen in glatte, dunkel verfärbte Verreibungen (Abb. 1).
- Keine besonderen Merkmale an anderen Kolbenpartien.
- Fressstellen in der Zylinderlaufbuchse im Bereich der unteren O-Ringe (Abb. 2).

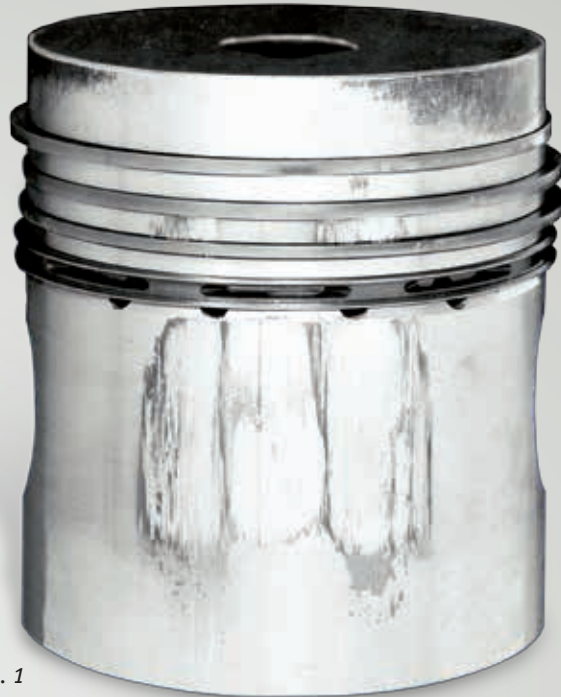
Abb. 1

- Fressstellen am Kolbenschaft auf der Druckseite, teilweise reichen die Fresser bis in die Kolbenringzone.
- Leichte Fressstellen auf der Gegendruckseite.
- Oberfläche der Fressstellen hell und nahezu metallisch rein.

Zwischen Kolben und Zylinderbohrung lag akuter Schmiermangel vor. Die nahezu metallisch reine Oberfläche der Fressstellen zeigt, dass bei der Entstehung des Fressers der Ölfilm zwar noch vorhanden, aber entscheidend geschwächt war. Aufgrund der geringen Beschädigung handelt

es sich um einen temporären Öl-mangel oder einen Schaden im Anfangsstadium. Ein Weiterbetrieb des Motors hätte noch schwerwiegendere Schäden verursacht.

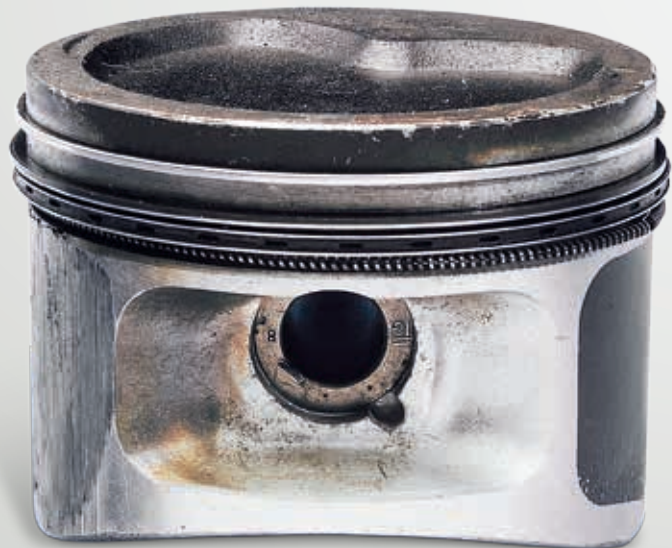
- Schwere, dunkel verfärbte Fressstellen mit stark aufgerissener Oberfläche auf der Druckseite des Kolbens.
- Gegenüberliegende Kolbenschaftseite unbeschädigt.
- Pleuellagerzone im Anfangsstadium meist unbeschädigt.

Es handelt sich um einen typischen Trockenlauffresser, der meistens an der Druckseite, seltener an der Gegendruckseite auftritt. Dieser Schaden entsteht, wenn der Schmierfilm nur auf einer Zylinderhälfte zusammenbricht. Grund ist ein

lokal begrenzter Schmiermangel oder eine Überhitzung der betreffenden Zylinderseite. Ein Spielmangel scheidet als Schadensursache aus, da trotz schwerer Fresser auf der gegenüberliegenden Seite keine Gegendruckstellen vorhanden sind.

- Teilweiser Zusammenbruch der Kühlung durch Kühlmittelmangel, Luftblasen, Schmutzablagerungen oder sonstige Störungen des Kühlkreislaufs.
- Bei Rippenzylindern kann es durch äußere Schmutzablagerungen zu örtlichen Überhitzungen und dadurch zum Zusammenbruch des Ölfilms kommen.
- Bei luftgekühlten Motoren: Defekte, fehlende oder falsch montierte Luftleitbleche.
- Ausfall der Ölspritzdüse zur Kolbenkühlung.
- Zu niedriger Öldruck: Unzureichende Schmierung der Zylinderdruckseite bei Pleueln mit Ölspritzdüsen.
- Mangelschmierung an der stärker belasteten Zylinderdruckseite durch Ölverdünnung oder eine für den Einsatzzweck ungeeignete Ölqualität.

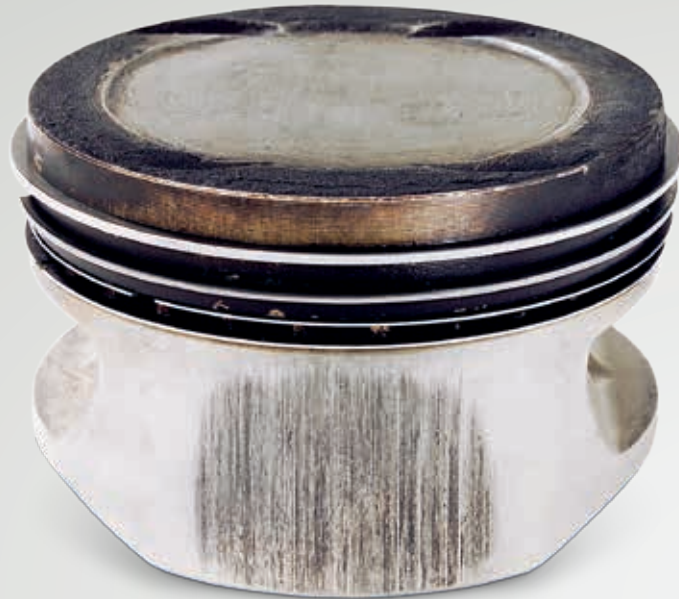
Abb. 1

- Schmale, scharf begrenzte, längliche Reibstellen am Pleuellager, anstelle eines normalen Pleuellagerbilds.

und somit zu langgezogenen, schmalen Reibstellen. Die Pleuellagerzone bleibt meist unbeschädigt.

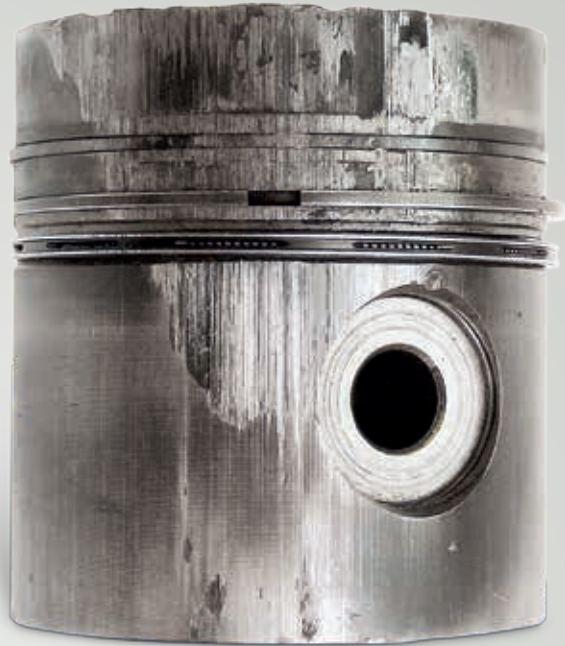
Abb. 1

- Örtlich begrenzte Fressstellen, Schwerpunkt am Feuersteg.
- Oberfläche der Fressstellen rau und aufgerieben, teilweise größere Materialstücke herausgerissen.

Dadurch hat der Feuersteg so stark gefressen, dass er mit der Zylinderwand temporär verschweißte. Durch diese Verschweißung wurden Stücke aus dem Kolbenkopf herausgerissen.

- Undichte, nachtropfende, verschmutzte oder falsche Einspritzdüsen.
- Klemmende Düsennadel durch verzogenen Einspritzdüsenkörper (falsches Anzugsdrehmoment).
- Falscher Einspritzzeitpunkt (Förderbeginn).

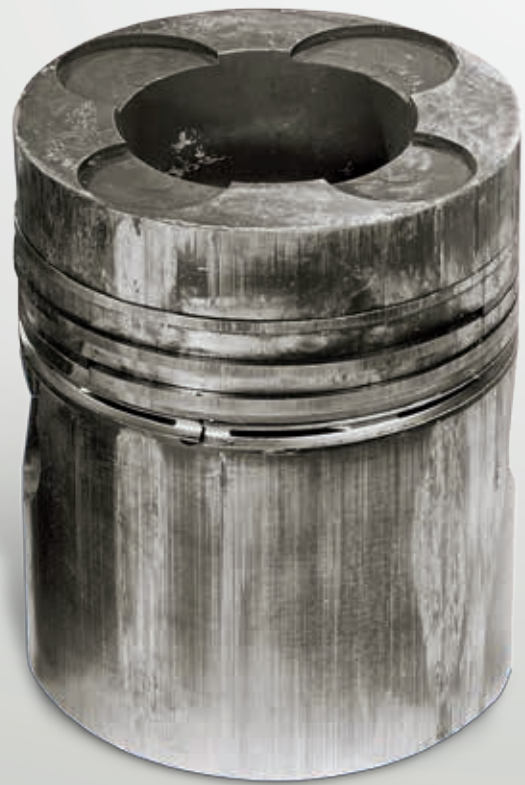
Abb. 4

Solche Schäden treten bevorzugt in der Einlaufphase unter starker Belastung auf, wenn die Kolbenringe durch einen mangelnden Einlauf noch nicht vollständig abdichten (überwiegend Dieselskolben). Die an den Kolbenringen vorbeiströmenden Verbrennungsgase heizen die Kolbenringe und die Zylinderwand übermäßig auf, der Ölfilm bricht zusammen.

am Feuersteg, im weiteren Schadensverlauf Fressstellen am gesamten Kolbenschaft (Abb. 4).

- Übermäßige Belastung des Motors während der Einlaufphase.
- Keine optimale Struktur der gehonten Zylinderoberfläche für eine gute Haftfähigkeit des Motorenöls (Verquetschung der Graphitadern, Blechmantelbildung, zu geringe Rauheit und/oder falscher Honwinkel).
- Ungeeignetes Schmieröl (falsche Ölqualität und Viskosität).
- Zu hohe Temperatur an den Zylinderlaufbahnen (Fehlfunktionen im Kühlsystem bzw. Ablagerungen in den umschließenden Kühlkanälen).
- Erhöhte Temperatur während der Verbrennung durch Verbrennungsstörungen (mageres Gemisch, Glühzündungen, nachtropfende oder undichte Einspritzdüsen).
- Unzureichende Ölversorgung der Zylinderlaufbahnen durch zu wenig Spritz- und Schleuderöl von den Pleuel- und Pleuellagerlagern.

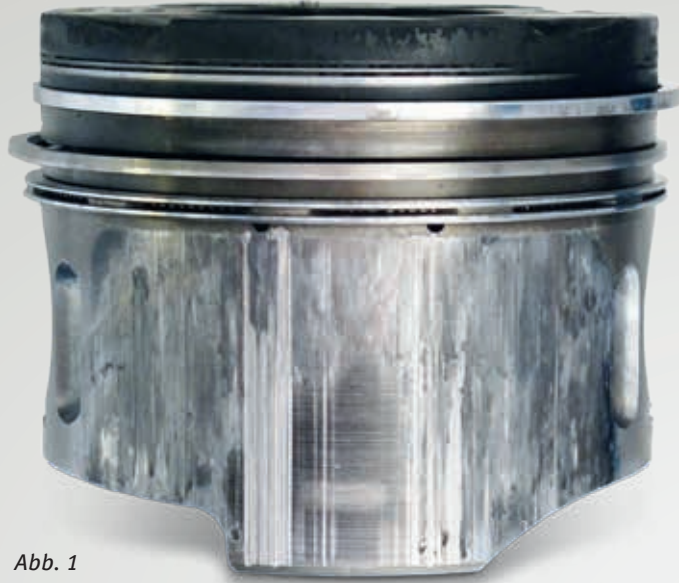
Abb. 1

- Beidseitiger Kolbenschaftfresser.
- Oberfläche der Fressstellen dunkel gefärbt, rau und stark aufgerieben.
- Kolbenringzone oft nur geringfügig oder gar nicht beschädigt.

Durch starke Überhitzung des Motors ist die Schmierung auf der Zylinderlauffläche zusammengebrochen. Dies führte zu einem Trockenlauffresser mit stark aufgeriebenem Kolbenschaft. Der Schaden kon-

- Überhitzung des Motors durch folgende Störungen im Kühlsystem:
 - Kühlmittelmangel
 - Schmutz
 - defekte Wasserpumpe
 - fehlerhaftes Thermostat
 - gerissener oder rutschender Keilriemen
 - unzureichend entlüftete Kühlsysteme.
- Bei luftgekühlten Motoren: Überhitzung durch Schmutzablagerungen auf den Zylinderaußenseiten, abgebrochene Kühlrippen, beeinträchtigte oder ausgefallene Kühlluftventilation.

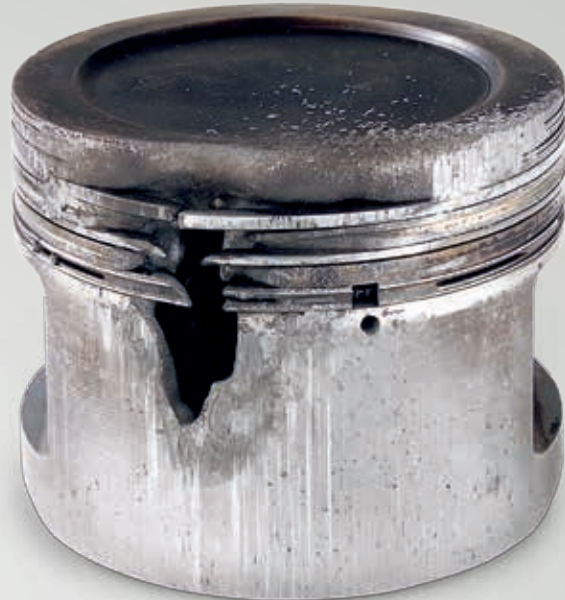
Abb. 1

- Kolbenkopf hinter den Kolbenringen durchgeschmolzen.
- Kolbenschaft nicht gefressen, geschmolzenes Material ist von der Schadenstelle auf den Kolbenschaft aufgerieben.

Massenkraft und die in die Schadenstelle eindringenden Verbrennungsgase bis zum Ölabstreifring hin abgetragen.

- Zündkerzen mit zu niedrigem Wärmewert.
- Zu mageres Gemisch und dadurch erhöhte Verbrennungstemperaturen.
- Beschädigte Ventile oder ein zu kleines Ventilspiel: Ventile schließen nicht korrekt. Durch die vorbeiströmenden, heißen Verbrennungsgase beginnen die Ventile zu glühen. Primär sind die Auslassventile betroffen, da die Einlassventile von den Frischgasen gekühlt werden.

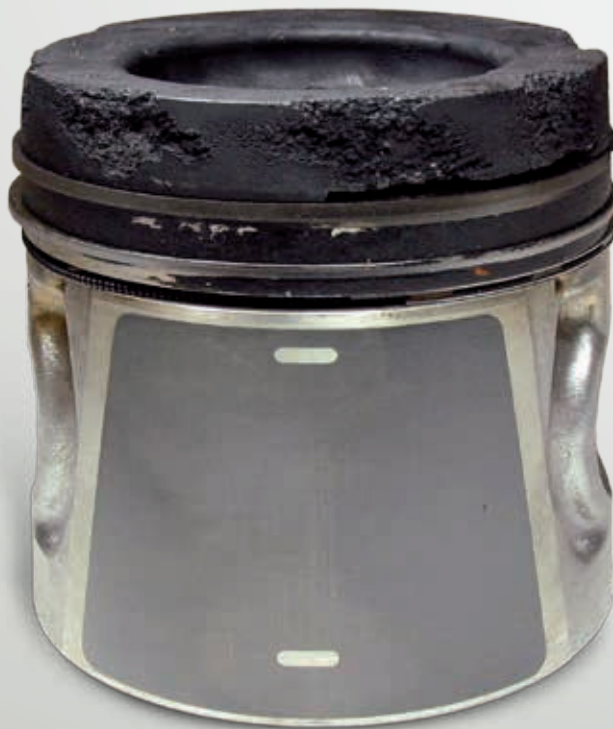
- Erosionsartige Abschmelzungen auf dem Kolbenboden oder am Feuersteg in Spritzrichtung der Düsenstrahlen.
- Keine Fresser an Kolbenschaft und Kolbenringzone.

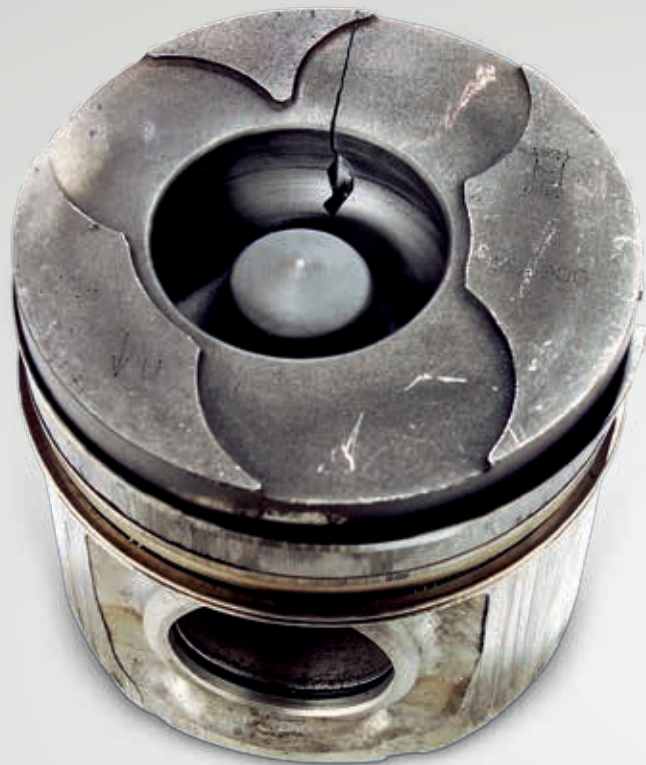
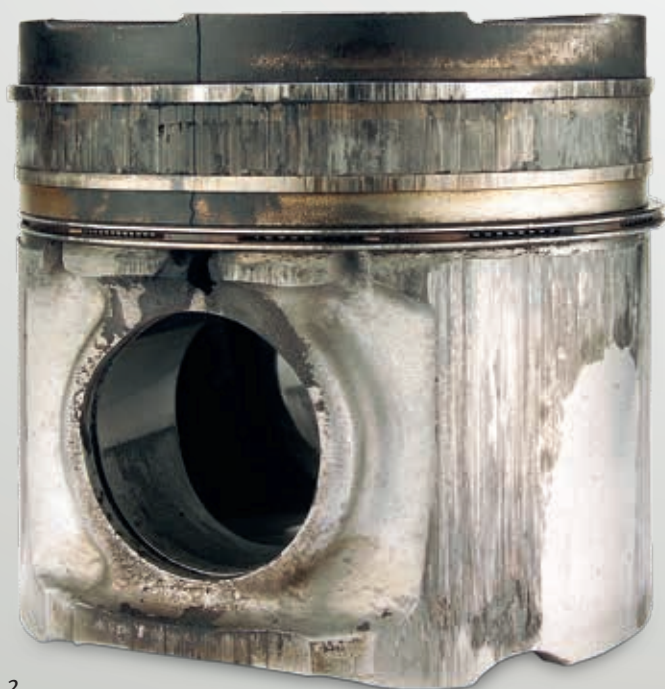
- Spannungsrisse am Muldenrand.
- Hauptriss bis zur Kolbenbolzennabe.
- Eingebannter Kanal von der Mulde bis unterhalb des Ölabstreifrings, verursacht durch Verbrennungsgase die den Hauptriss durchströmen.

Dadurch entstehen Zugspannungen, die zu Spannungsrissen führen. Wenn die thermisch bedingten Spannungen durch Spannungen von einer Bolzendurchbiegung überlagert werden, bildet sich aus den Spannungsrissen ein stark erweiterter Hauptriss. Dieser führt zum Bruch und Ausfall des Kolbens.

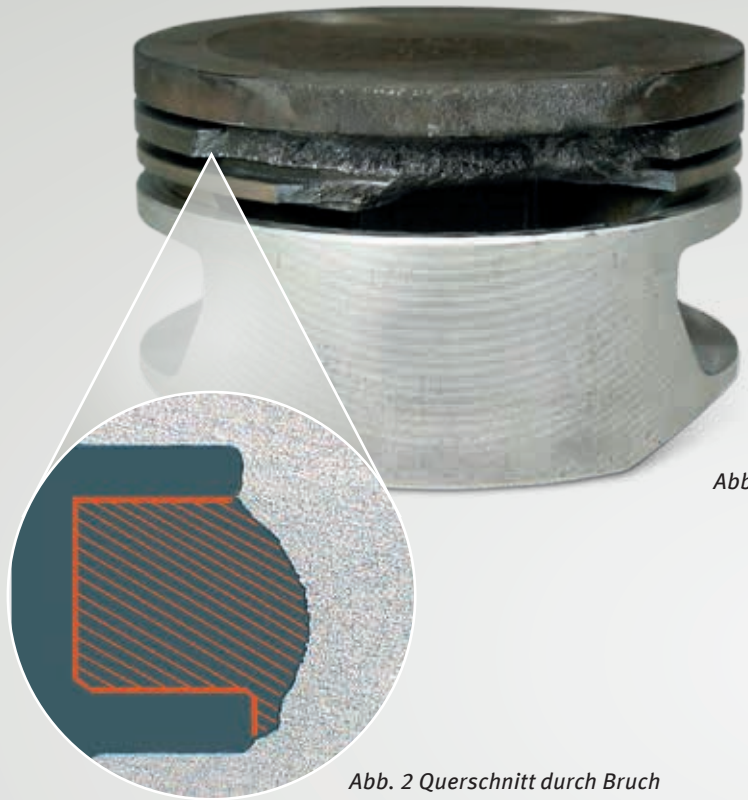
Abb. 1

- Ringstegbruch auf einer Kolbenseite zwischen dem ersten und zweiten Verdichtungsring (Abb. 1).
- Bruch, ausgehend vom oberen Nutgrund schräg ins Pleuellagermaterial. Austritt im darunter liegendem Nutgrund (Abb. 2).
- Bruch verbreitert sich nach unten.
- Keine Pleulfresser oder Überhitzungserscheinungen.

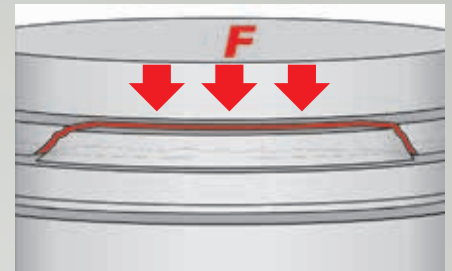
Abb. 3 zeigt einen Bruchverlauf bei klopfender Verbrennung und bei Flüssigkeitsschlägen: Die Kraft, die den Bruch verursacht und von oben auf den Ringsteg einwirkt, erweitert die Bruchflächen nach unten.

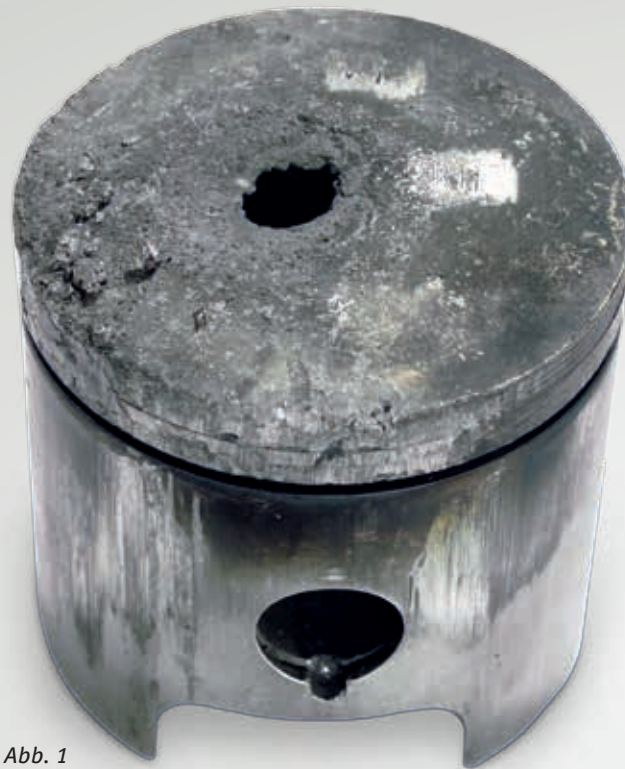
Abb. 1

- Kolbenboden mit durchgehendem Loch, bedeckt vom herausgeschmolzenen Material.
- Schaftbereich zeigt Fressstellen. Grund: Hohe Temperaturen und heruntergeriebenes Kolbenmaterial.

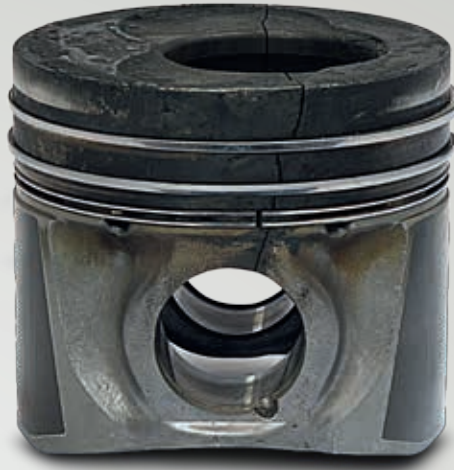
Abb. 1

- Bildung eines sogenannten Spaltbruchs bis zum Kolbenboden. Folge: Aufspaltung des Kolbens in zwei Teile (Abb. 1).
- Nabenermüdungsrisse in der Mittelachse der Kolbenbolzenbohrung (Abb. 2 und 3).

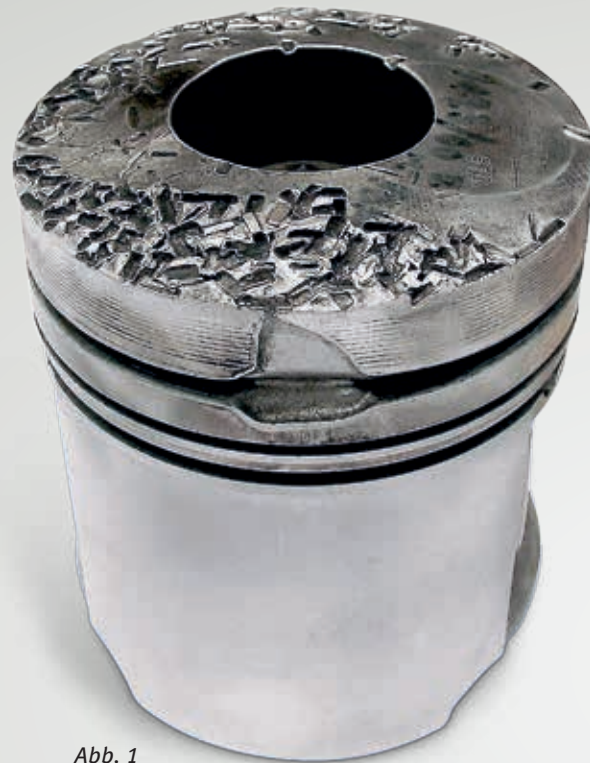
Abb. 1

- Starke Materialauswaschung bis zum Kolbenboden im Ringfeld an der ersten Ringnut.
- Starker axialer Verschleiß der ersten Ringnut.
- Starke mechanische Beschädigung des Kolbenbodens.
- Kolbenschaft mit matt geschliffenem Laufbild.

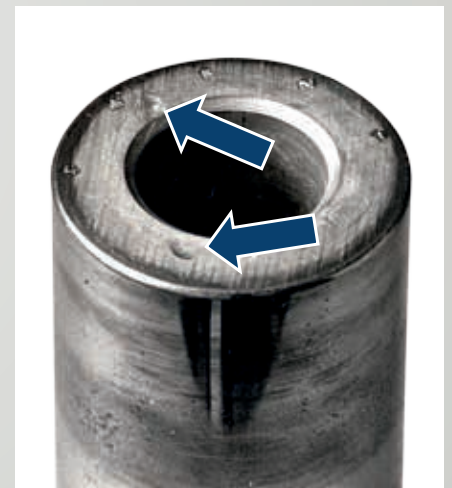
Abb. 2 zeigt, dass sich ein erster Anriss nicht nur durch eine Überbelastung, sondern auch durch einen unsachgemäßen Einbau des Kolbenbolzens entstehen kann. Die Stirnseite des gebrochenen Kolbenbolzens lässt deutlich erkennen, dass der Anriss von einer Schlagbeschädigung (Hammerschlag) ausgegangen ist. Der Anriss kann – auch bei normaler Belastung – zum Bruch des Kolbenbolzens führen.

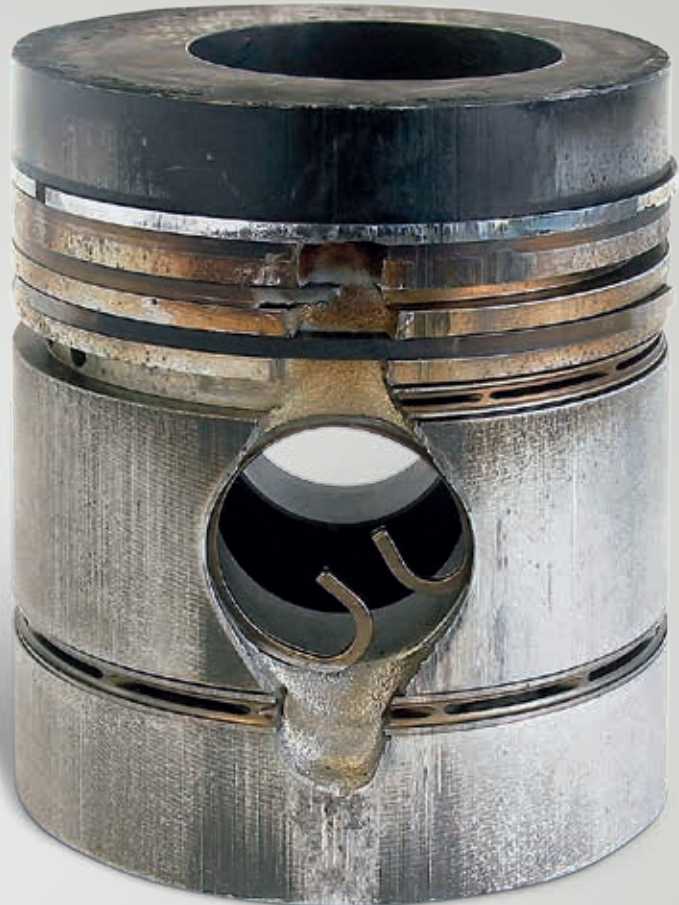
Abb. 1

- Bohrungsende der Bolzenbohrungen auf beiden Kolbenseiten stark ausgeschlagen, zum Teil bis ins Ringfeld hoch (Abb. 1).
- Ein Sicherungsring in der Sicherungsnut herausgesprungen und zerbrochen.
- Zweiter Sicherungsring beschädigt.
- Kolbenbolzen ist wegen fehlender Kolbenbolzensicherung nach außen bis zur Zylinderlaufbahn gewandert.
- Balliger Verschleiß der Stirnseite des Kolbenbolzens durch längeren Kontakt mit der Zylinderlaufbahn (Abb. 2).
- Laufbild vom Kolben unsymmetrisch.

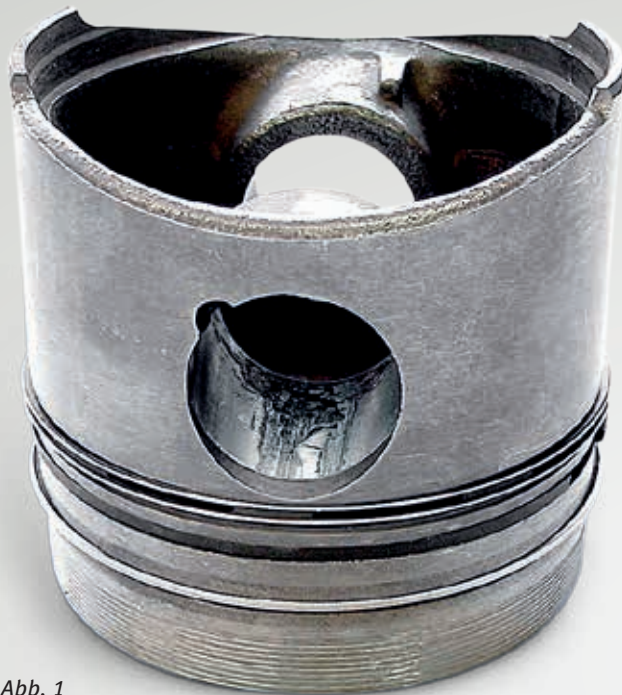
Abb. 1

- Kolben nur kurze Zeit gelaufen.
- Keine Verschleißspuren am Pleuel.
- Fresser in Pleuellagerung auf der oberen druckbelasteten Seite (Abb. 1).
- Oberfläche der Pleuellagerung metallisch sauber, keine Spuren von eingebranntem Öl.

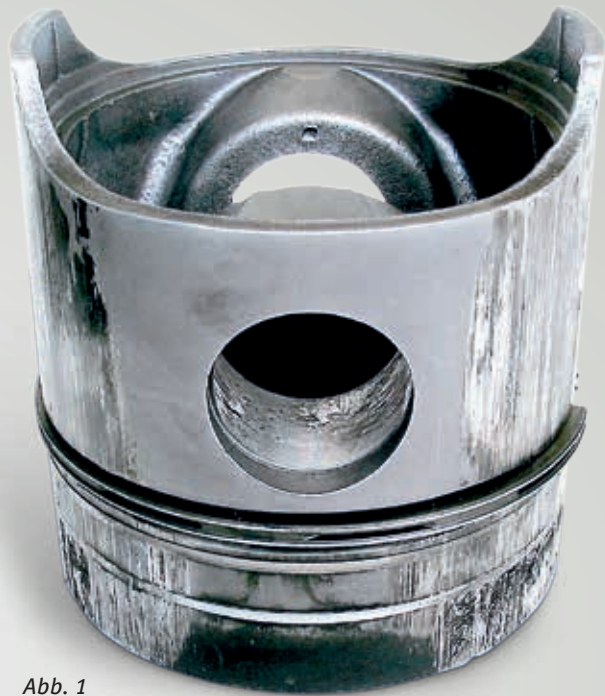
Abb. 1

- Beidseitige Kolbenschaftfresser, ausgehend vom Zylinderkopf.
- Festgegangene Verdichtungsringe in den Ringnuten.
- Fresser in den Pleuellagerungen.

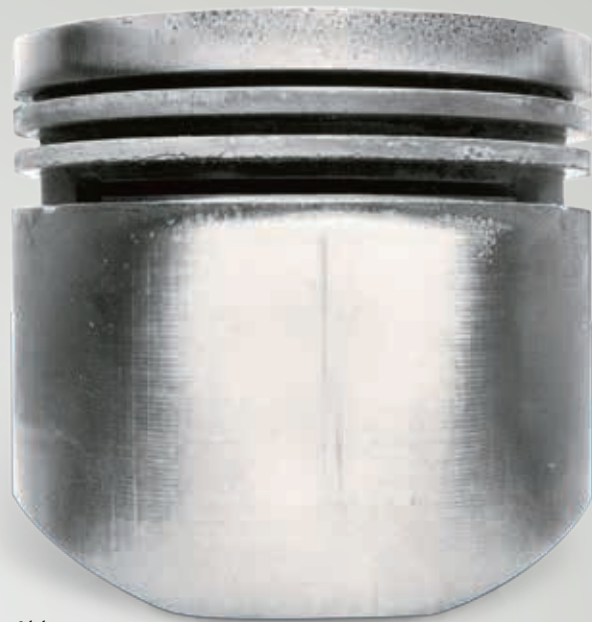
Abb. 1

- Feuersteg mit Schlagstellen in Kipprichtung (Abb. 1).
- Laufbild am Kolbenschaft nach oben und unten hin stärker ausgeprägt als in der Schaftmitte.

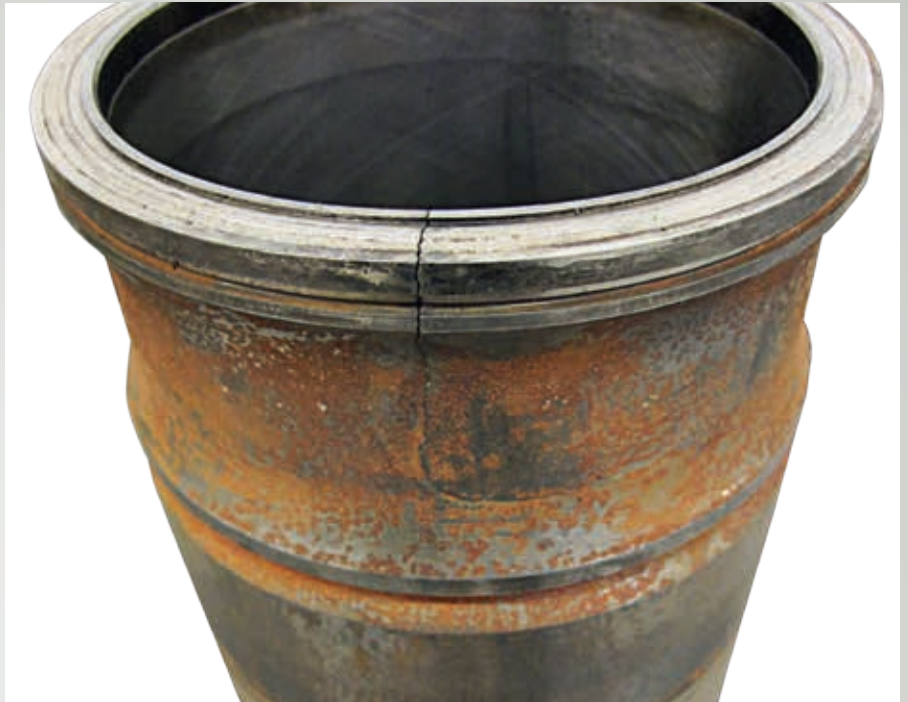
Abb. 1

- Vertikaler Riss, ausgehend vom Buchsenbund.
- Aufgrund ihrer dünnen Zylinderwandstärke tritt der Schaden auch bei trockenen Zylinderlaufbuchsen auf.

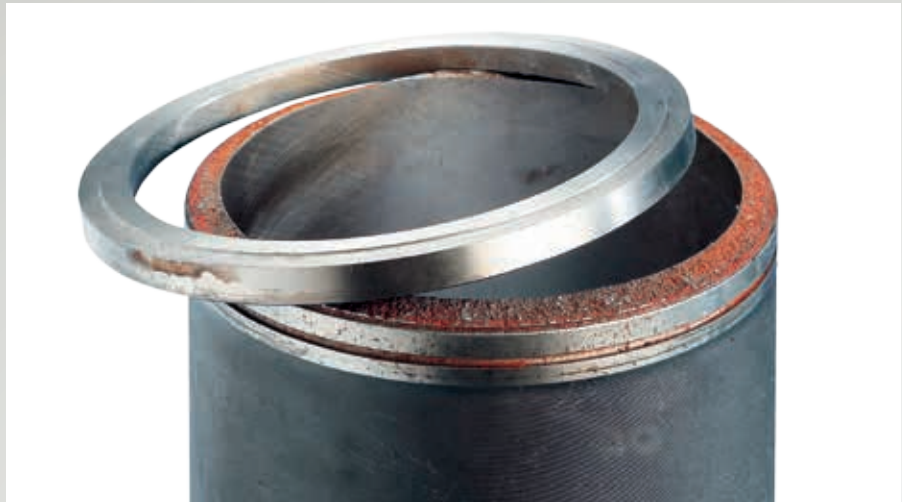
Abb. 1

- Abgerissener Buchsenbund.
- Buchsenbundriss, verläuft vom Grund der Buchsenbundunterkante nach oben im Winkel von ca. 30°.

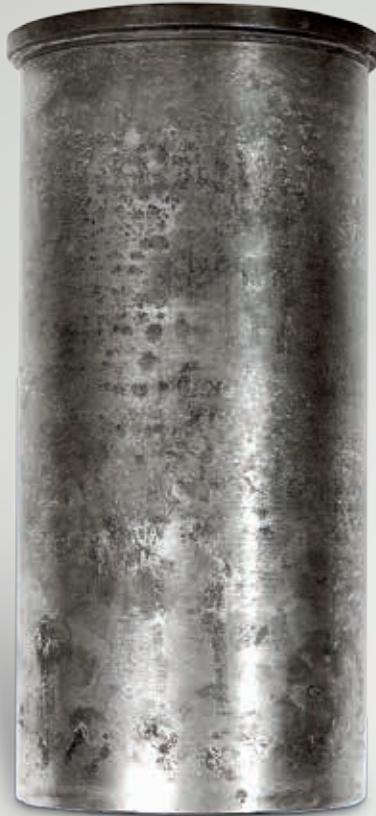
Abb. 1

- Korrosion am Außendurchmesser der Zylinderlaufbuchse (Abb. 1).
- Unregelmäßiges Verschleißbild mit einzelnen, hochglänzenden Polierstellen an der Zylinderoberfläche (Abb. 2).
- Kolben unbeschädigt.
- Ölverlust an den Dichtstellen, insbesondere an den Radialwellendichtringen.

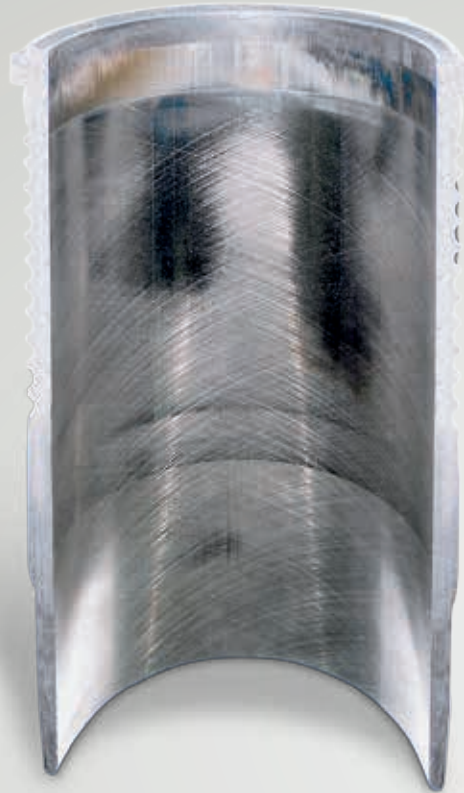
Abb. 1

- Hochglänzende, blanke Stellen ohne Honstruktur auf der Zylinderlauffläche (Abb. 1 und 2).
- Kolben ohne Verschleißspuren.
- Ölkohleablagerungen am Feuersteg.
- Erhöhter Ölverbrauch.

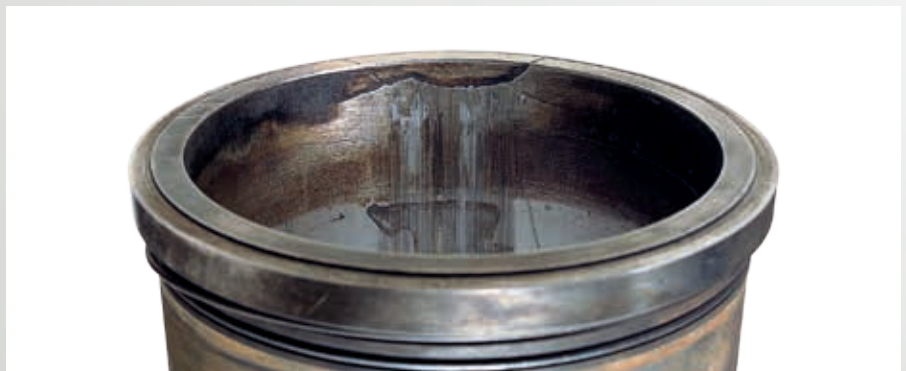
Abb. 2

- Oberer Bereich der Zylinderlaufbuchse mit starker Rissbeschädigung und Fressstellen auf der Lauffläche (Abb. 2 und 3).
- Kolbenfresser auf der Druck- und Gegen-druckseite.
- Im Kolbenboden: Muldenförmige Vertiefung im Bereich der Fressstellen (Abb. 4).
