MOTORSERVICE
RHEINMETALL AUTOMOTIVE

Kolbenschäden – erkennen und beheben

SERVICE
TIPS & INFOS

5. Auflage 05.2015 (112016)
Artikel-Nr. 50 003 973-01

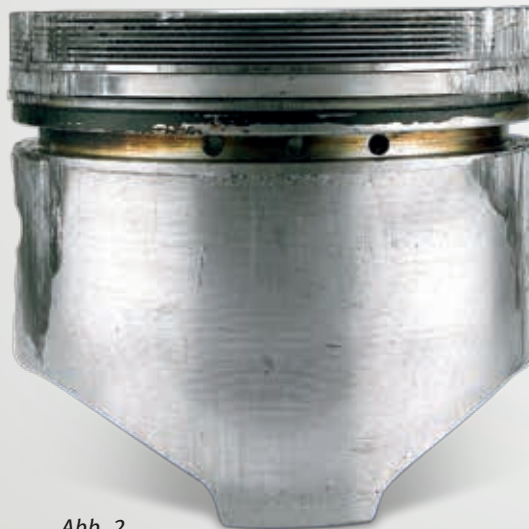
Abb. 1

- Fressstellen auf Druck- und Gegendruckseite, ca. 45° versetzt zur Kolbenbolzenachse.
- Fressstellen gehen von hochglänzenden Druckstellen in dunkel verfärbte, relativ glatte Reiber über. (Abb. 1)
- Kolbenbolzen mit blauer Anlassfarbe. (Abb. 3) Grund: Heißgelaufene Lagerung des Kolbenbolzens durch Spiel- oder Ölmangel.

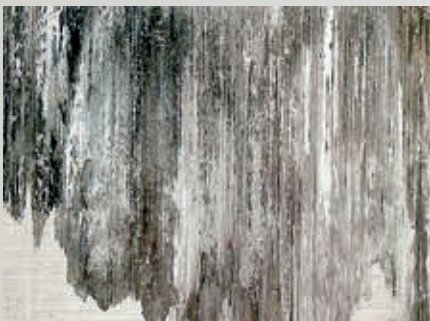
Übergangslos eng begrenzte Fresser, überwiegend am Kolbenschaft, mit stark verriebener, dunkel gefärbter Oberfläche.

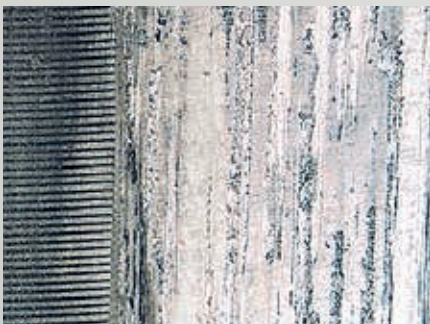
Die Merkmale sind bis auf die Einfärbung der Oberfläche mit den vorher genannten identisch. Die Oberfläche der Fressstellen ist nahezu metallisch rein und nicht dunkel verfärbt. Das Öldefizit betrifft die gesamte Zylinderoberfläche. Daher sind am Kolben oftmals schon im Anfangsstadium sowohl auf der Druck-, als auch auf der Gegen-druckseite Fressstellen zu finden.

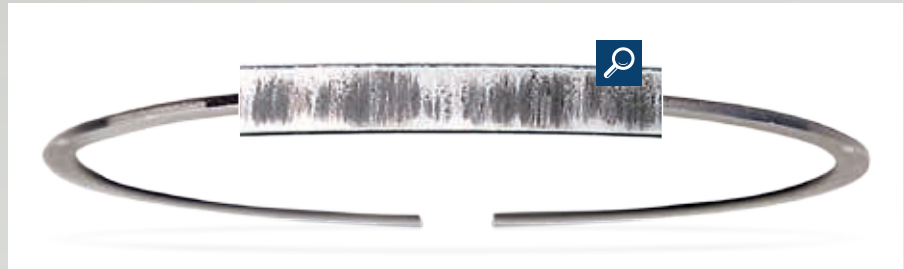
Abb. 1

- Fressriefen und Brandflecken an den Kolbenringlaufflächen. (Abb. 1 und 2)
- Längsriefen an den Zylinderbohrungen (nicht abgebildet).
- Im Anfangsstadium: Erste Anreißer am Feuersteg (Abb. 3 – oben rechts).
- Im fortgeschrittenen Stadium: Ausbreitung der Reißer über den gesamten Kolben (Abb. 4).

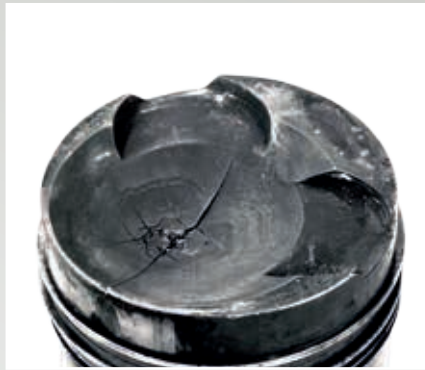
Abb. 3

Das Kolbenmaterial heizt sich örtlich stark auf – bei Vorkammermotoren an den Auftreffstellen der Vorkammerstrahlen (Abb. 3 und Abb. 4), bei Direkteinspritzmotoren am Muldenrand (Abb. 1). An diesen Stellen dehnt sich das Material stärker aus. Da die überhitzten Stellen von kühlerem Material umgeben sind, verformt sich das Material hier plastisch über die Elastizitätsgrenze hinaus. Beim Abkühlen passiert das Gegenteil: An den Stellen, an denen das Material zuvor gestaucht und weggedrückt wurde, ist nun zu wenig Material vorhanden.

Dadurch entstehen Zugspannungen, die zu Spannungsrissen führen. Wenn die thermisch bedingten Spannungen durch Spannungen von einer Bolzendurchbiegung überlagert werden, bildet sich aus den Spannungsrissen ein stark erweiterter Hauptriss. Dieser führt zum Bruch und Ausfall des Kolbens.

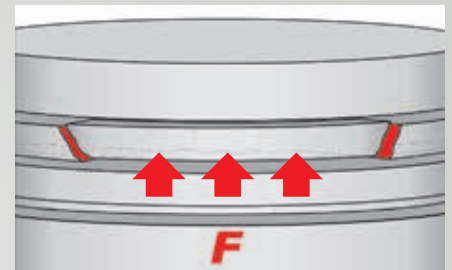
Abb. 4

Die Ringstege brechen in umgekehrter Richtung, weil der Druck in diesem Fall von unten kommt (Abb. 4).

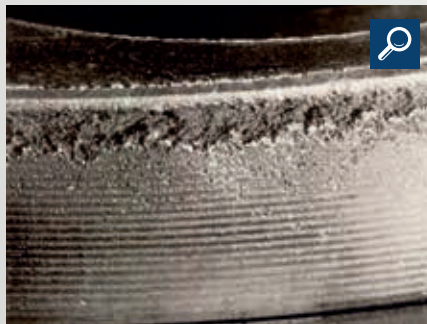
Abb. 2

- Erosionsartige Abtragungen am Feuersteg (Abb. 2) oder Kolbenbodenoberfläche (Abb. 3).

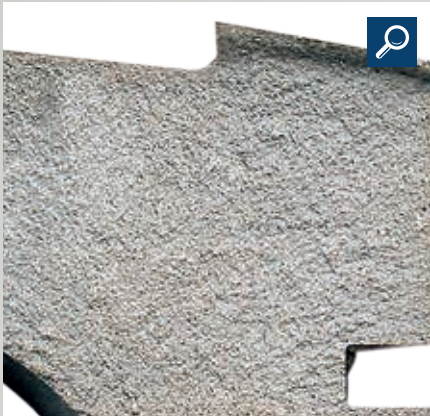
Abb. 1

Ein Gewaltbruch (Abb. 1) wird immer durch einen Fremdkörper ausgelöst, der im Betrieb mit dem Kolben kollidiert. Fremdkörper können abgerissene Teile vom Pleuel, von der Kurbelwelle, den Ventilen oder Ähnliches sein. Auch wenn Wasser oder Kraftstoff in die Zylinder gelangt, kann es zu einem Gewaltbruch des Kolbens kommen.

Die Bruchflächen eines Gewaltbruchs erscheinen grau, nicht verrieben und zeigen keine Rasterlinien. Der Kolben bricht ohne Bruchentwicklung schlagartig.

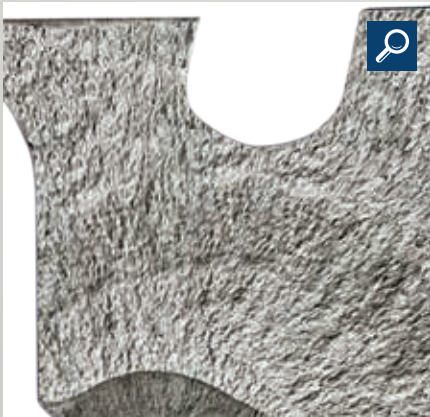
Abb. 2

Bei einem Dauerbruch (Abb. 2) entstehen auf der Bruchfläche Rasterlinien, die den Ausgang und den stufenweisen Fortgang des Bruchs aufzeigen. Die Bruchflächen sind oftmals glänzend verrieben. Ursache eines Dauerbruchs ist eine Überbelastung des Kolbenmaterials.

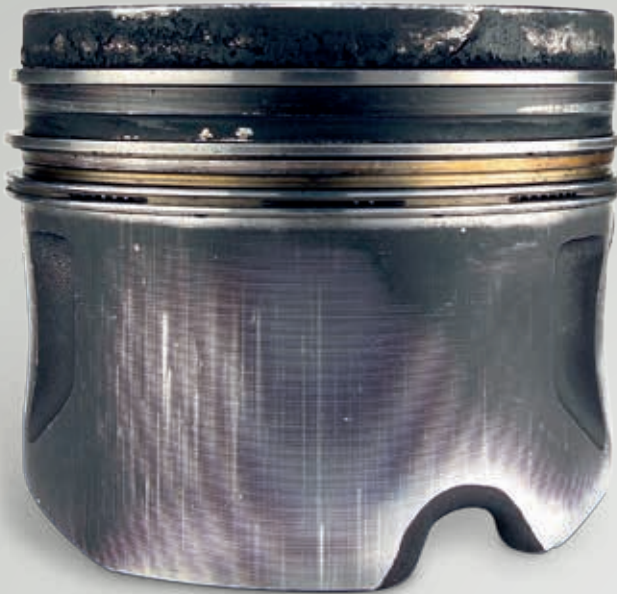
Abb. 4

- Unsymmetrisches Kolbentragbild (Abb. 4).
- Kolbenbolzennabe und Kolbenbolzen gebrochen (Abb. 5 und 6).
- Bolzenbohrung im Bereich der Sicherungsringe verhämmert.

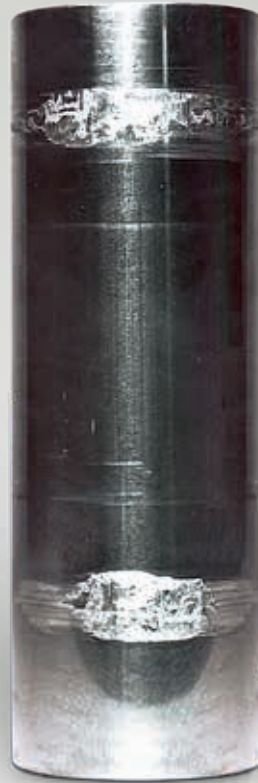
Abb. 1

- Kolbenbolzen hat in den Kolbenbolzenbohrungen gefressen.
- Kolbenmaterial auf dem Kolbenbolzen aufgeschweißt (Abb. 1).
- Kolbenbolzen im Bereich der Pleuellbuchse blau angelaufen.

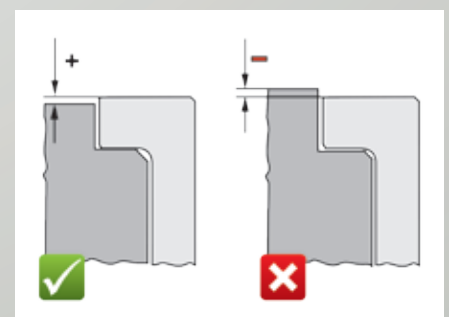
Abb. 6

- Bei trockenen Pressfit-Zylinderlaufbuchsen: Einbaufehler durch zu hohen Einpressdruck.
- Vorgeschriebener Buchsenüberstand nicht eingehalten (Abb. 6):

Bei einer Nachbearbeitung der Buchsenbundauflage während einer Motoreninstandsetzung muss der nötige Überstand der Zylinderlaufbuchse zur Zylinderoberfläche sichergestellt sein: Entweder durch Unterlegen von Ausgleichscheiben aus Stahl oder durch Zylinderlaufbuchsen mit Bundübermaß* (wird empfohlen).

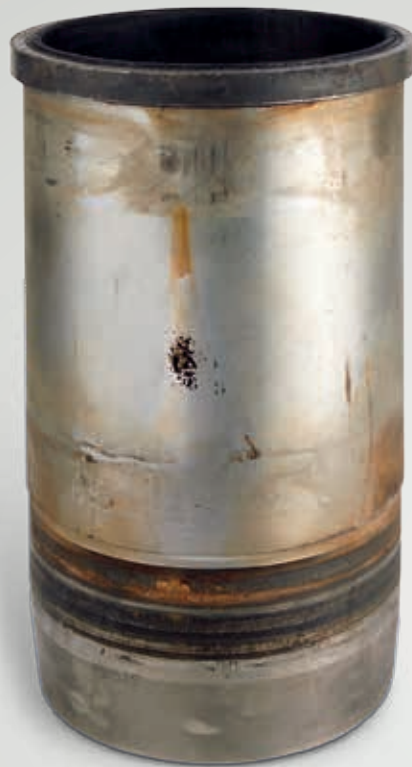
Abb. 1

- Starke Kavitationserscheinungen am Wassermantel der nassen Zylinderlaufbuchse. (Abb. 1 und 2)
- Kühlmitteldurchtritt in den Verbrennungsraum.

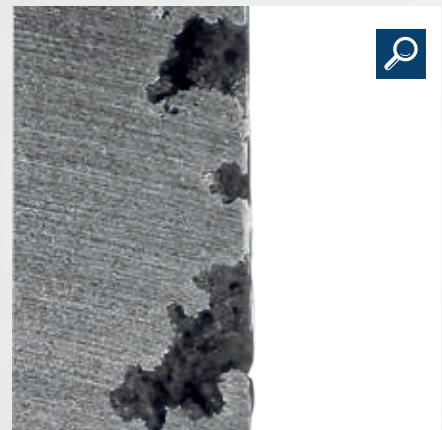
Abb. 3 Querschnitt der Zylinderlaufbuchse

der Zylinderlaufbuchse ab. Es bildet sich eine Unterdruckzone mit Dampfbläschen, die beim Zurückschwingen der Zylinderwand mit sehr hoher Geschwindigkeit in sich zusammenfallen (implodieren). Das Wasser, das die Bläschen verdrängt hatte, prallt schlagartig auf die Zylinderoberfläche. Aus ihr löst die Aufprallenergie kleinste Teilchen, so werden allmählich Löcher herausgerissen (herausgewaschen).

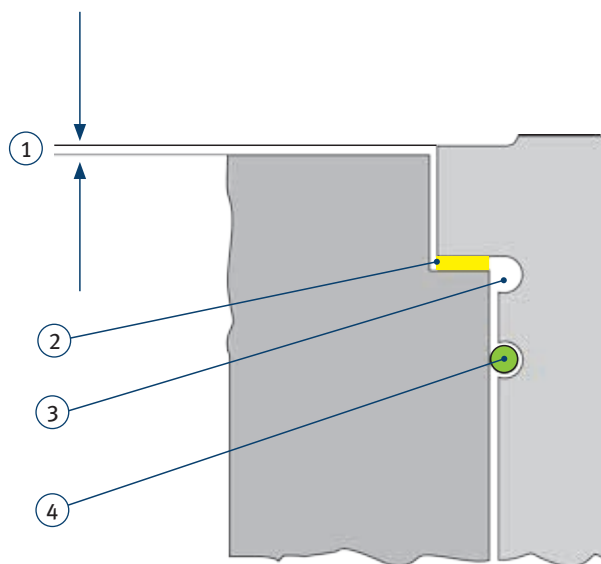
Abb. 4

- Montage zusätzlicher Dichtringe im Freistich des Buchsenbunds (Abb. 4): Hier dürfen Dichtringe nur dann eingesetzt werden, wenn diese ausdrücklich vom Hersteller vorgesehen sind.

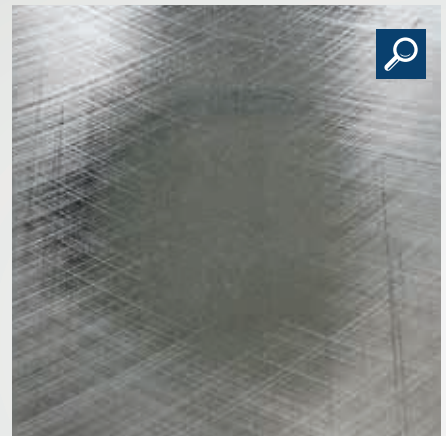
Abb. 2

- Hochglänzende, blanke Stellen ohne Honstruktur auf der Zylinderlauffläche (Abb. 1 und 2).
- Kolben ohne Verschleißspuren.
- Ölkohleablagerungen am Feuersteg.
- Erhöhter Ölverbrauch.

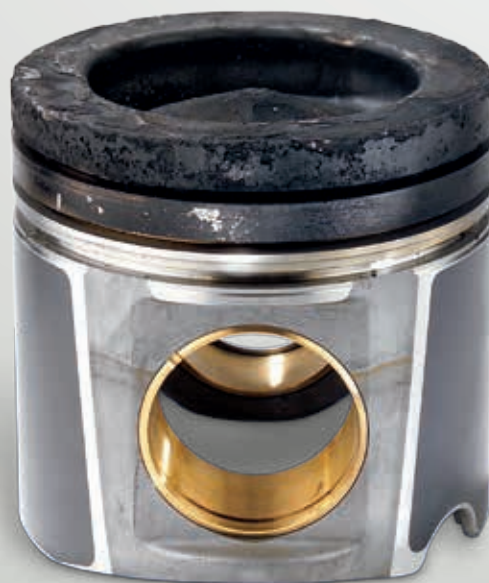
Abb. 3

Solche Verschleißschäden treten auf, wenn sich im Betrieb am Feuersteg des Kolbens durch verbranntes Öl und Verbrennungsrückstände ein harter Ölkohlebelag bildet (Abb. 3). Dieser Belag hat abrasive Eigenschaften. Im Betrieb führt dies durch die Auf- und Abwärtsbewegung und die Anlagewechsel des Kolbens zu erhöhtem Verschleiß im oberen Zylinderbereich. Der überhöhte Ölverbrauch wird nicht durch die Glanzstellen verursacht. Der Zylinder erfährt durch die Polierstellen keine starke Unrundheit. Die Kolbenringe dichten weiterhin ab. Auch die Schmierung des Zylinders ist nicht beeinträchtigt, da sich trotz Verlust der Honstruktur in den offenen Graphitadern der Zylinderoberfläche immer noch genügend Öl

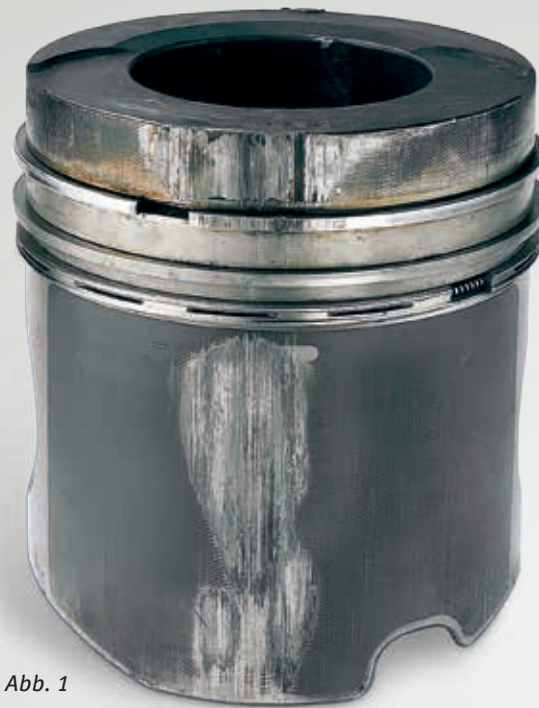
Abb. 1

Die Zylinderlaufbuchse wurde durch einen Flüssigkeitsschlag beschädigt. Dieser hat die Zylinderlaufbuchse gesprengt und eine Mulde in den Kolbenboden gedrückt.

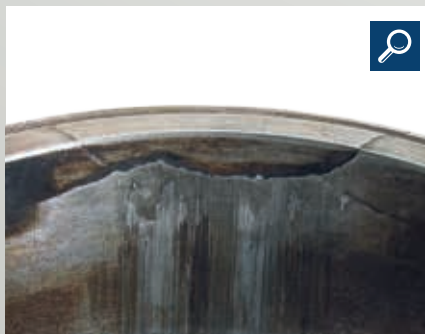
Abb. 3

- Oberer Bereich der Zylinderlaufbuchse mit starker Rissbeschädigung und Fressstellen auf der Lauffläche (Abb. 2 und 3).
- Kolbenfresser auf der Druck- und Gegen-druckseite.
- Im Kolbenboden: Muldenförmige Vertiefung im Bereich der Fressstellen (Abb. 4).

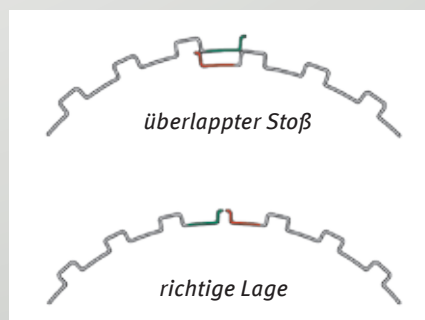
Abb. 2

Durch den überlappten Einbau der Expanderfeder wird die Umfangslänge verkürzt. Folge: Bruch der Expanderfeder und/oder

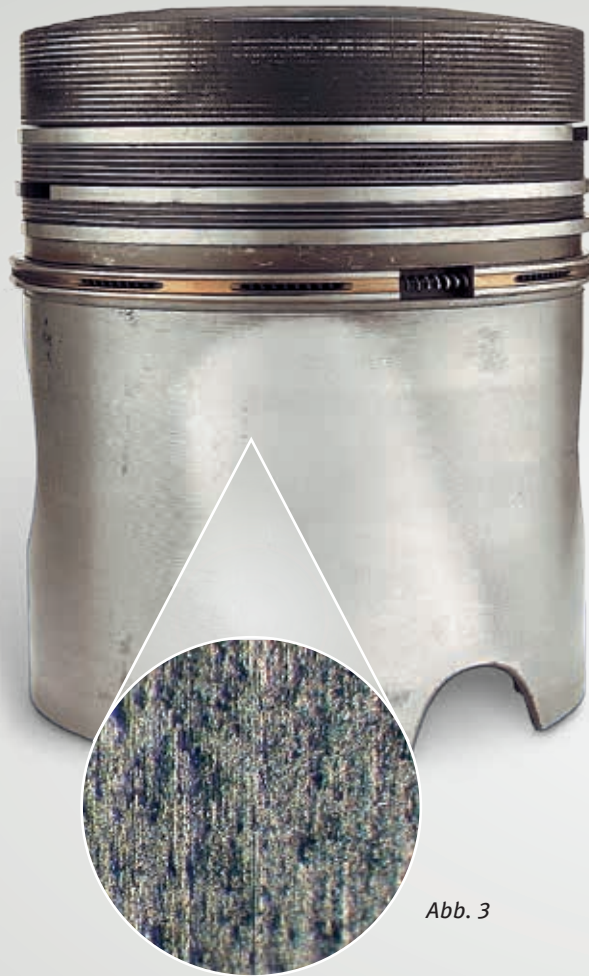
Abb. 3

Abrasives Fremdkörper im Ölkreislauf verursachen Riefen auf den Kolben und den Kolbenringen, ein mattes Tragbild am Kolbenschaft und Rollspuren an den Ringflanken (Abb. 4 und 5). Die an den Lauflächen und Flanken verschlissenen Kolbenringe dichten die Zylinder nicht mehr ausreichend gegen Öldurchtritt in den Verbrennungsraum ab. Gleichzeitig steigt der Druck im Kurbelgehäuse durch Verbrennungsgase, die an den Kolben vorbeiströ-

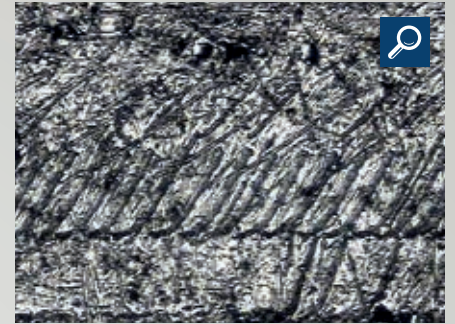
Abb. 4

men. Mögliche Folge: Ölaustritt an Radialwellendichtringen, Ventilschaftabdichtungen und anderen Dichtstellen. Rollspuren an den Kolbenringen entstehen, wenn sich Schmutzpartikel in der Ringnut einlagern. Der sich drehende Kolbenring läuft in der Nut immer wieder über das Schmutzteilchen und erhält dadurch die charakteristischen Rollspuren.

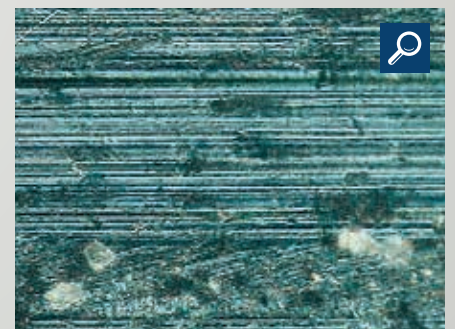
- undichtes Ansaugsystem, z. B. verzogene Flansche, fehlende Dichtungen oder defekte bzw. poröse Schläuche.
- Zurückgebliebene Schmutzpartikel von der Motorüberholung. Häufig werden Motorenteile bei der Überholung sand- oder glasgestrahlt, um die Oberflächen von hartnäckigen Ablagerungen oder Verbrennungsrückständen zu befreien. Wenn sich das Strahlgut in das Material einlagert und nicht richtig entfernt wird, kann es sich im Motorbetrieb lösen und abrasiven Verschleiß verursachen. Die Mikroskopaufnahmen in Abb. 6 und 7 zeigen einen Schmutzschaden unter polarisiertem Licht. Die Bruchstücke des Glasstrahlguts bzw. ganze Glaskügelchen sind deutlich zu erkennen.

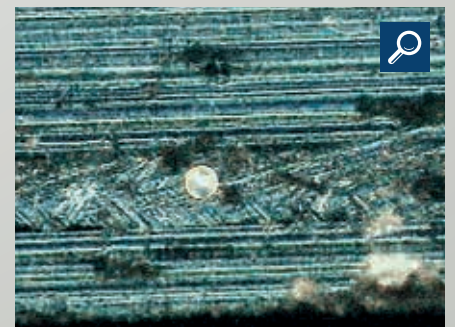
Abb. 7

- Abriebteilchen, die beim Einlauf des Motors entstehen und bei zu spätem ersten Ölwechsel durch den Ölkreislauf wieder an die Gleitpartner gelangen und dort Verschleiß verursachen. Besonders die scharfen, ölabstreifenden Kanten der Kolbenringe werden geschädigt.

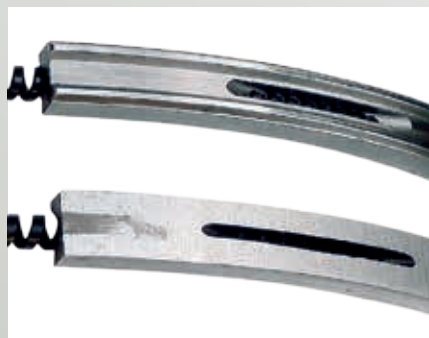
Abb. 3

Kraftstoffüberschwemmung durch Verbrennungsstörungen führt immer zu einer Schädigung des Ölfilms. Die Folgen sind ein höherer Mischreibungsanteil und ein hoher radialer Verschleiß der Kolbenringe innerhalb kurzer Laufzeit. Erst wenn der Ölfilm durch den Kraftstoff so stark beeinträchtigt wird, dass eine Mangelschmierung entsteht, bilden sich die charakteristischen Kraftstoffreiber (siehe Kapitel „Trockenlaufreiber durch Kraftstoffüberschwemmung“). Durch die immer unwirk-

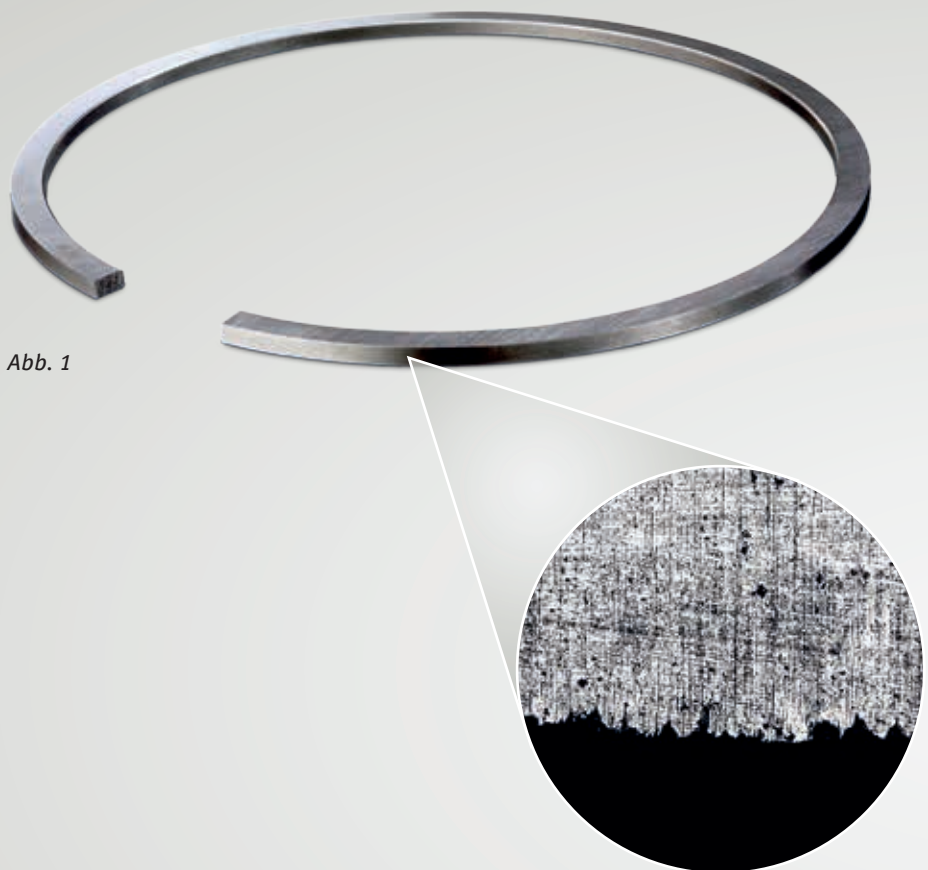
Abb. 1

- Kolben ohne Schäden und Verschleiß.
- Kolbenringe oberflächlich betrachtet ohne Verschleißspuren, bei genauerer Betrachtung: Abnormale Abnutzung der ölabstreifenden Ringkanten, vornehmlich Ringunterkanten (siehe Vergrößerung)
- Fühlbarer Grat an der Unterkante der Kolbenringauflagefläche.

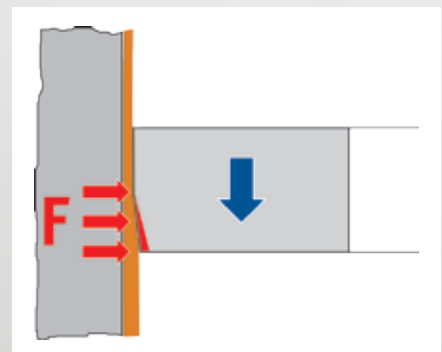
Abb. 2

Durch die abgenutzten Kolbenringkanten entstehen zwischen den Lauflächen der Kolbenringe und der Zylinderlaufbahn hohe hydrodynamische Kräfte (Abb. 2) aufgrund einer sogenannten Ölkeilbildung. Die Kolbenringe schwimmen bei der Auf-

und Abwärtsbewegung des Kolbens auf dem Ölfilm auf und heben sich geringfügig von der Zylinderlaufbahn ab. Das Schmieröl gelangt so vermehrt in den Verbrennungsraum und verbrennt.

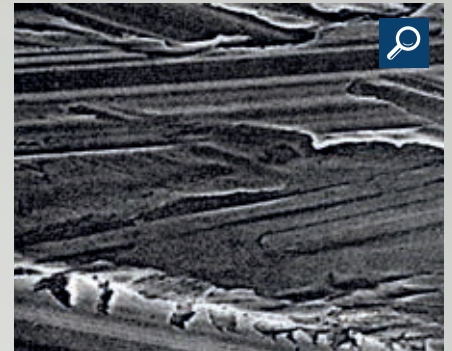
Abb. 3

Ein ersatzweise eingebauter zweiter Kolbenringsatz findet wesentlich günstigere, nahezu normale Laufverhältnisse vor. Denn der erste Kolbenringsatz hat die unvorteilhafte Randschicht auf der Zylinderlaufbahn, den Blechmantel, durch Verschleiß weitestgehend abgetragen. Nach dem Auswechseln der Kolbenringe normalisiert sich der Ölverbrauch. Vielfach wird dies fälschlicherweise einer schlechten Materialqualität der zuerst eingebauten Kolbenringe zugeschrieben.

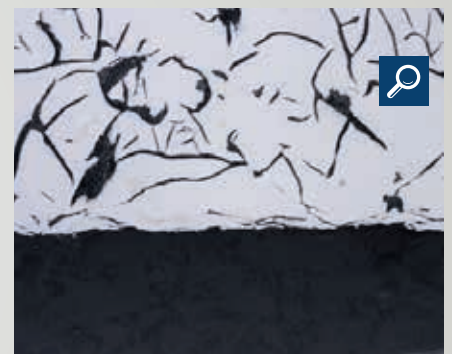
Die mikroskopische Vergrößerung in Abb. 4 zeigt die umgebogenen Spitzen durch den Schnitt der Zylinderoberfläche nach dem unvorteilhaften Honen der Zylinderlaufbahn (Blechmantel). Abb. 5 zeigt die Oberfläche nach dem Plateauhonen. Die Grate und Spitzen wurden weitestgehend entfernt und die Graphitadern freigelegt. Die Kolbenringe haben gute Bedingungen für einen Einlauf und somit eine hohe Lebensdauer. Besonders wirksam ist die Herstellung des Plateaus durch Honbürsten.
